## INFORME FINAL

CORPORACIÓN MUNICIPAL DE EDUCACIÓN,  
SALUD Y MENORES DE PUERTO NATALES

INFORME N° 863 / 2023  
29 DE DICIEMBRE DE 2023

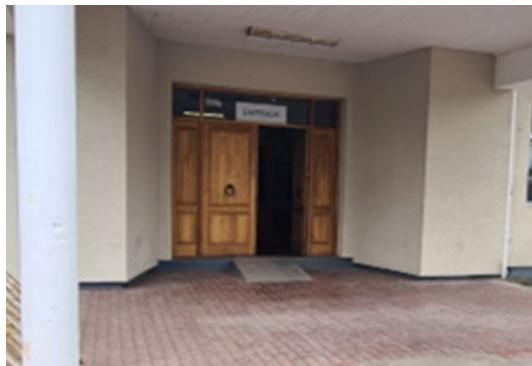
<b>Fotografía Nº</b>	1
<b>Fecha captura</b>	24-10-2023
<b>Contenido</b>	Rampa de acceso con remate directo en puerta de acceso y rampa menor a 1,5 metros sin solera

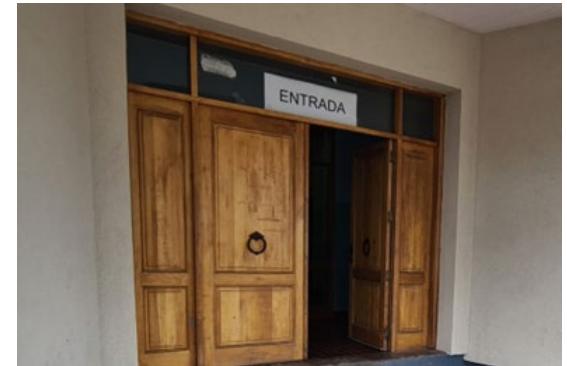
<b>Fotografía Nº</b>	2
<b>Fecha captura</b>	24-10-2023
<b>Contenido</b>	Sistema de apertura no autónomo y sentido de apertura contrario al sentido de evacuación

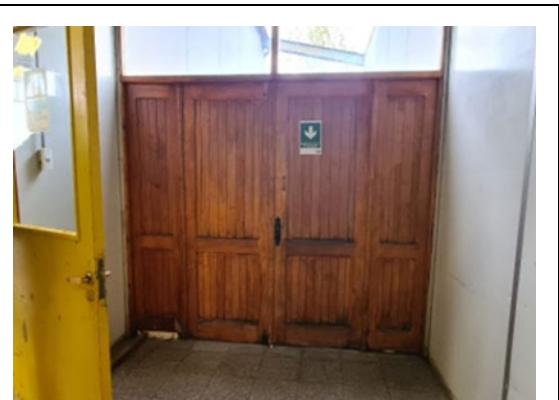
<b>Fotografía Nº</b>	3
<b>Fecha captura</b>	24-10-2023
<b>Contenido</b>	Puerta de evacuación bloqueada y sin manilla

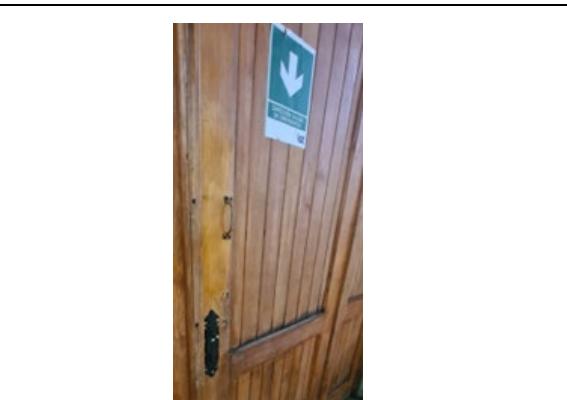
<b>Fotografía Nº</b>	4
<b>Fecha captura</b>	24-10-2023
<b>Contenido</b>	Manilla de puerta de evacuación inexistente

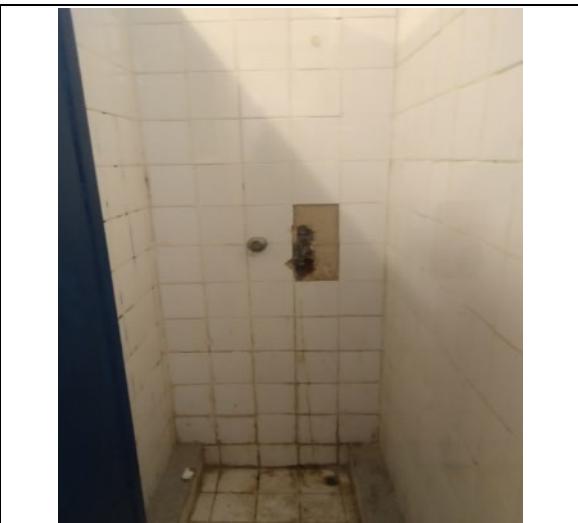
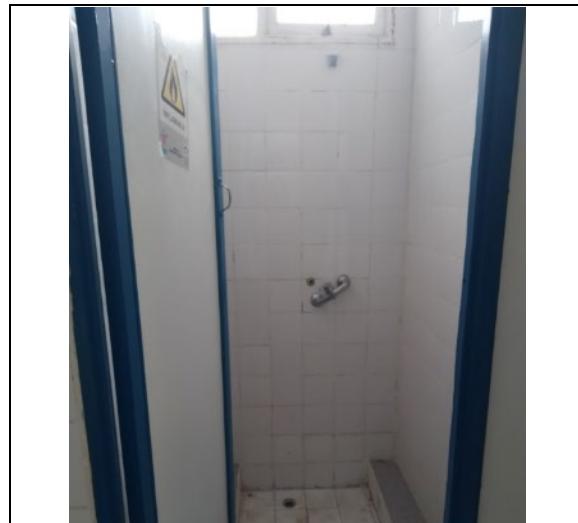
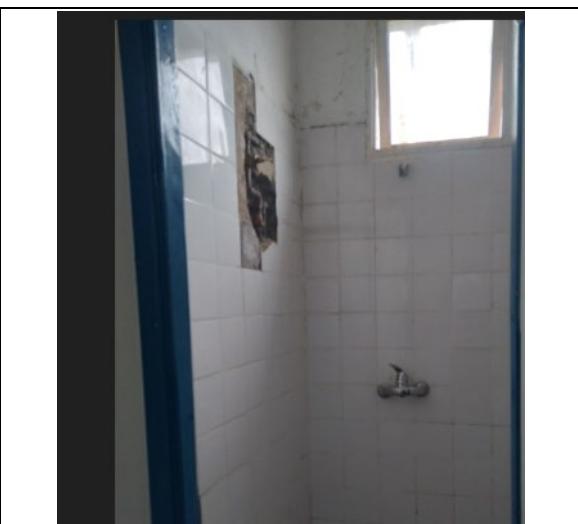
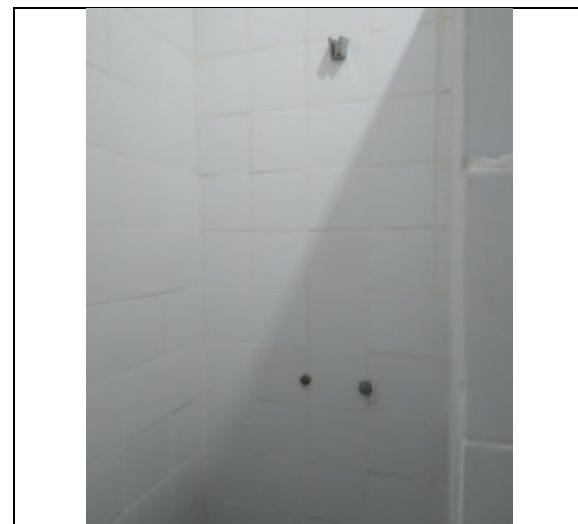
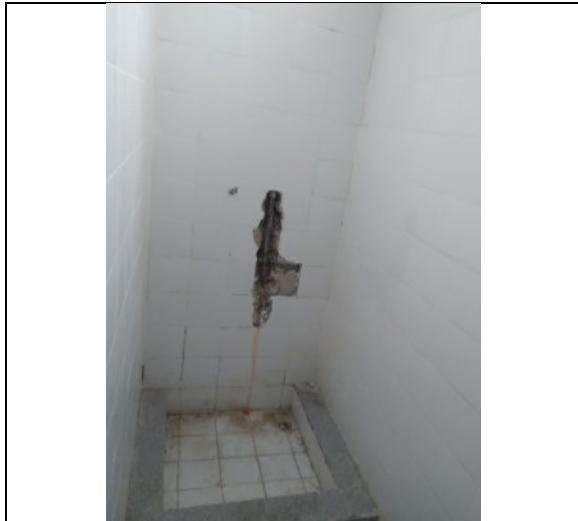
En visitas a terreno efectuadas por el equipo de fiscalización en el establecimiento de educación, se detectaron diversas deficiencias en el estado de conservación. Éstas incluyen duchas en mal estado, un baño clausurado, ausencia de lavamanos y daños por filtraciones en cielo rasos, como se documenta en las fotografías N°s 5 a 13, del anexo N° 4, del presente informe.

Fotografía N°	5
Fecha captura	24-10-2023
Contenido	Duchas en mal estado de conservación

Acápite II. Examen de la Materia Auditada Numeral 2.h.	Sobre el estado de conservación del establecimiento	Compleja (C)	La corporación deberá dar cuenta de las medidas adoptadas reparar las deficiencias detectadas, acreditándolas y documentándolas en el SSA-CGR, para lo cual dispone de un plazo de 60 días hábiles, contado desde la fecha de recepción del presente informe.

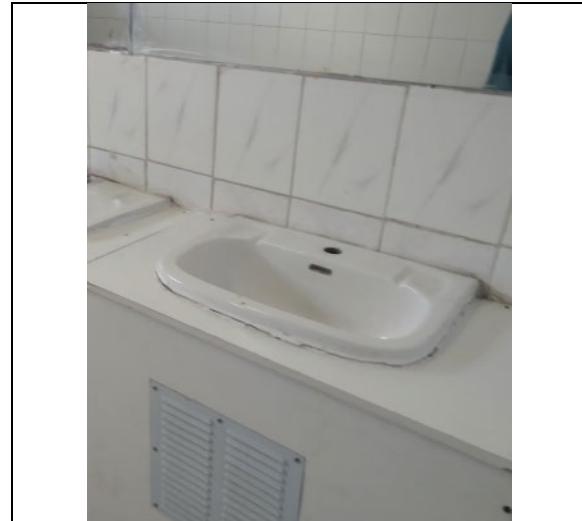
<b>Fotografía N°</b>	10
<b>Fecha captura</b>	24-10-2023
<b>Contenido</b>	Lavamanos en mal estado de conservación

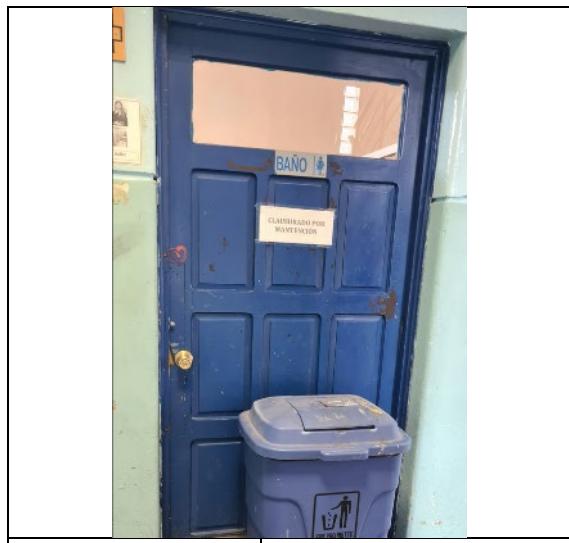
<b>Fotografía N°</b>	11
<b>Fecha captura</b>	24-10-2023
<b>Contenido</b>	Baño clausurado

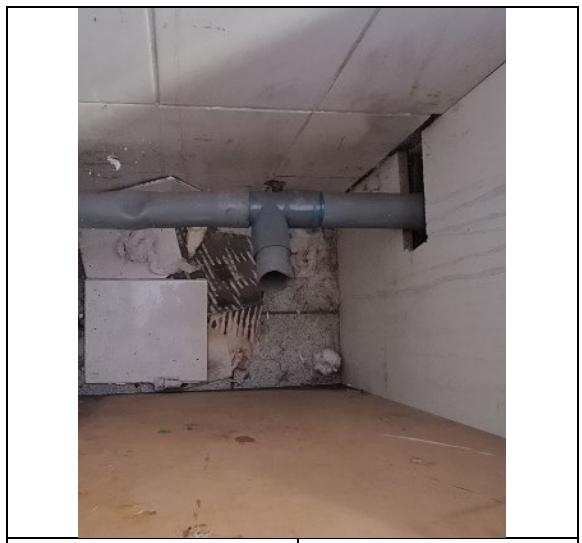
<b>Fotografía N°</b>	12
<b>Fecha captura</b>	24-10-2023
<b>Contenido</b>	Ausencia lavamanos

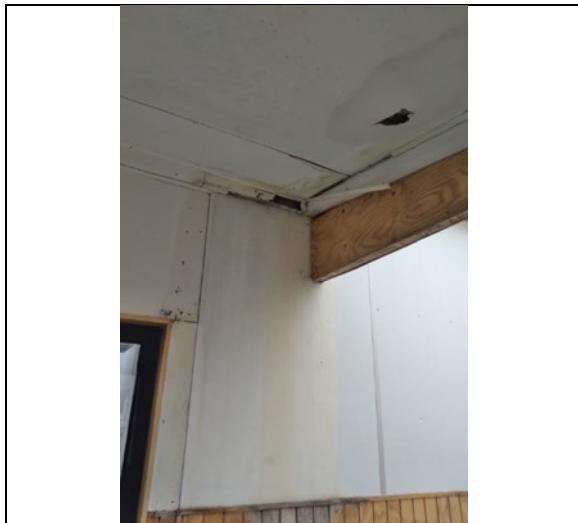
Fotografía N°	13
Fecha captura	24-10-2023
Contenido	Daño por filtración

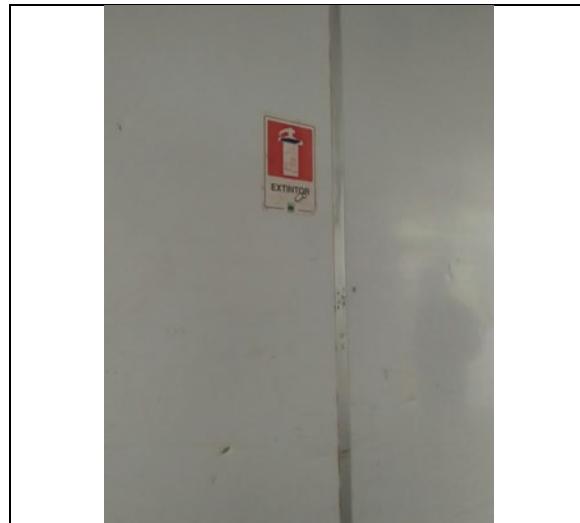
En la visita realizada por el equipo de auditoría el 24 de octubre de 2023, se verificó la ausencia de algunos de los extintores, situación que no cumple con lo dispuesto en el artículo 47 de decreto N° 594, de 1999, del MINSAL, que aprueba el Reglamento Sobre Condiciones Sanitarias y Ambientales Básicas en los Lugares de Trabajo. Esta deficiencia se advierte en la fotografía N° 14, del anexo N° 4, del presente informe.

En el mencionado artículo se señala que, los extintores deben estar situados en lugares de fácil acceso y claramente identificados, libres de obstáculos que impidan su uso inmediato. Además, deben estar en condiciones óptimas de funcionamiento. El decreto especifica que los extintores se coloquen a una altura máxima de 1,30 metros, medida desde el suelo hasta la base del extintor, y que estén adecuadamente señalizados. Por lo que los extintores deben estar disponibles y correctamente ubicados para garantizar una respuesta rápida y efectiva en caso de incendio, minimizando así el riesgo de daños y lesiones.

Fotografía N°	14
Fecha captura	24-10-2023
Contenido	Ausencia de extintor

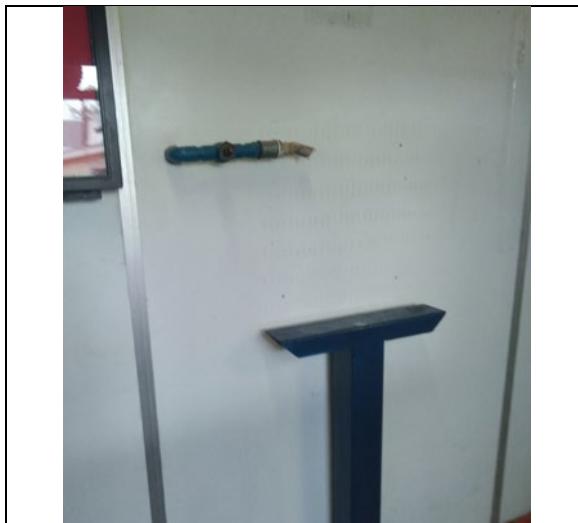
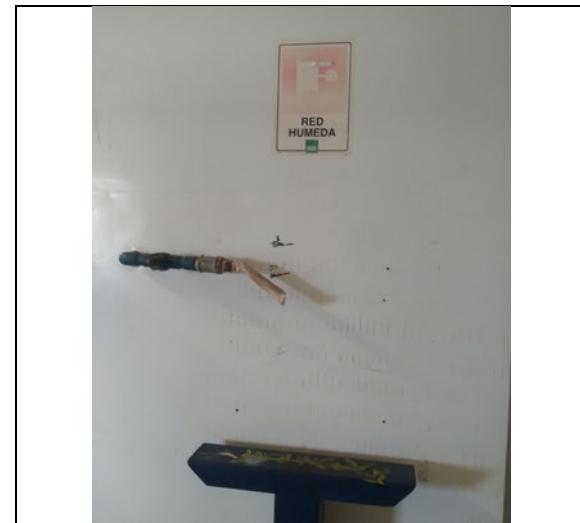
Durante la inspección realizada por el equipo de fiscalización se detectaron deficiencias en el sistema de redes de agua en caso de incendio, tales como ausencia de vidrios en gabinete, falta de componentes de la boca de incendio y la inexistencia de la manguera de red húmeda, lo que se observa en el registro de las fotografías N°s 15, 16 y 17, del anexo N° 4, del presente informe.

Estas deficiencias no cumplen con lo estipulado en el decreto N° 50, de 2002, del Ministerio de Obras Públicas (MOP), que aprueba el Reglamento de Instalaciones Domiciliarias de Agua Potable y Alcantarillado (RIDAA). En particular, en el literal a.c del reglamento, el cual indica que cada boca de incendio debe estar situada en un nicho con puerta de vidrio, debidamente señalizada y ubicada en un lugar de fácil acceso y rápida localización. Además, debe estar equipada con una manguera resistente a una temperatura de 80 °C y contar con certificado de calidad y especificada para estos efectos. El literal a.d señala que la boca de incendio debe tener una llave de salida de tipo cierre rápido, y una válvula del tipo bola o globo angular de 45°. A esta válvula se conectará una manguera del mismo diámetro que la boca de incendio, con su respectivo pitón. Las mangueras, que deben ser semi rígidas, no deben estar sometidas a presiones mayores que 70 mca.

Fotografía N°	15
Fecha captura	24-10-2023
Contenido	Ausencia gabinete red húmeda

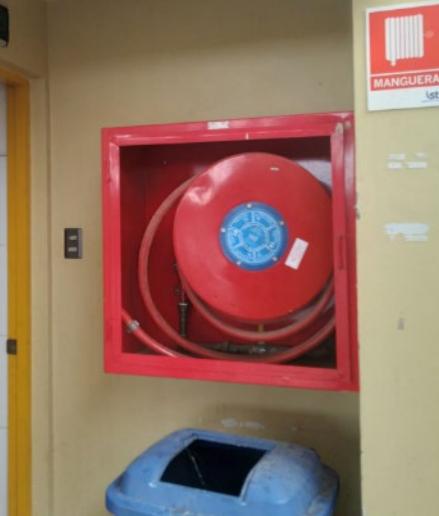
Fotografía N°	17
Fecha captura	24-10-2023
Contenido	Ausencia vidrio en gabinete red húmeda

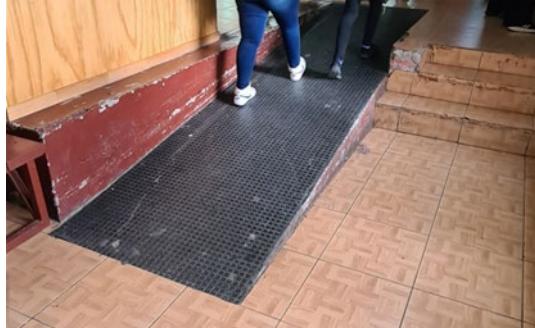
Fotografía N°	18
Fecha captura	24-10-2023
Contenido	Rampa sin pasamanos en ambos costados

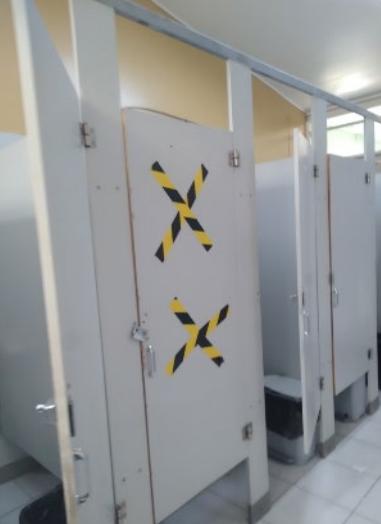
En la visita a terreno efectuada por el equipo de fiscalización, se detectaron deficiencias en el estado de conservación en el establecimiento, tales como fisuras en pavimento de salas de clases, cielo raso dañado por eventuales filtraciones de agua y baños en mal estado de conservación, según se muestra en las fotografías N°s 19 a 22, del anexo N° 4, del presente informe.

Fotografía N°	19
Fecha captura	24-10-2023
Contenido	Baño en mal estado de conservación

Acápite II. Examen de la Materia Auditada Numeral 3.f.	Sobre el estado de conservación del establecimiento	Compleja (C)	La corporación deberá dar cuenta de las medidas adoptadas reparar las deficiencias detectadas, acreditándolas y documentándolas en el SSA-CGR, para lo cual dispone de un plazo de 60 días hábiles, contado desde la fecha de recepción del presente informe.

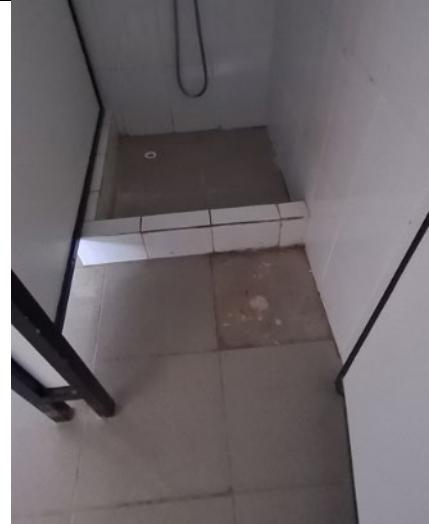
Fotografía N°	20
Fecha captura	24-10-2023
Contenido	Pavimento de baño en mal estado de conservación

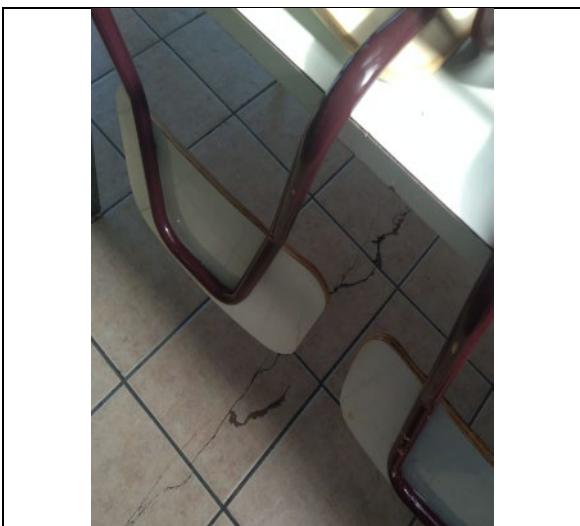
<b>Fotografía N°</b>	21
<b>Fecha captura</b>	24-10-2023
<b>Contenido</b>	Comedor en mal estado de conservación

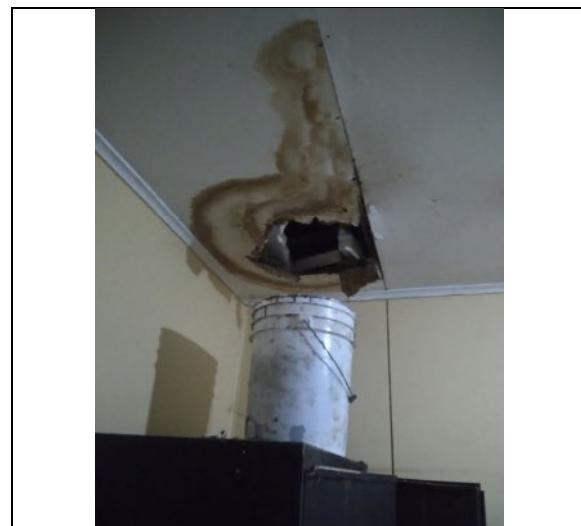
<b>Fotografía N°</b>	22
<b>Fecha captura</b>	24-10-2023
<b>Contenido</b>	Daño en cielo por filtración

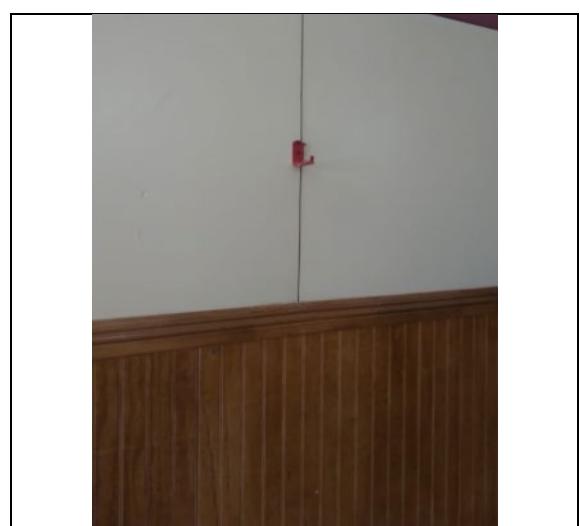
<b>Fotografía N°</b>	23
<b>Fecha captura</b>	24-10-2023
<b>Contenido</b>	Ausencia de extintor

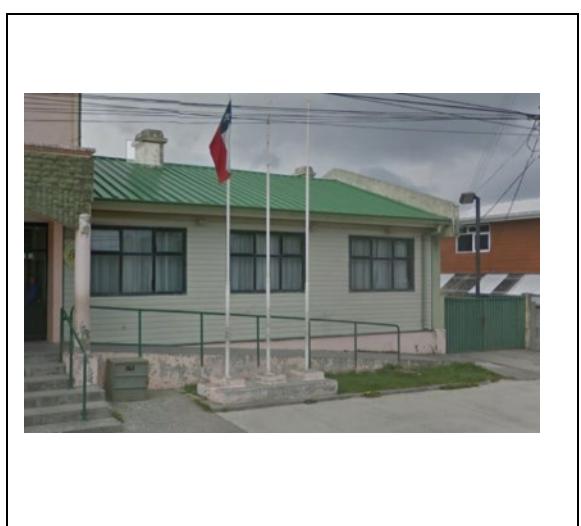
<b>Fotografía N°</b>	24
<b>Fecha captura</b>	24-10-2023
<b>Contenido</b>	Rampa de la ruta accesible con longitud mayor a la permitida sin descansos

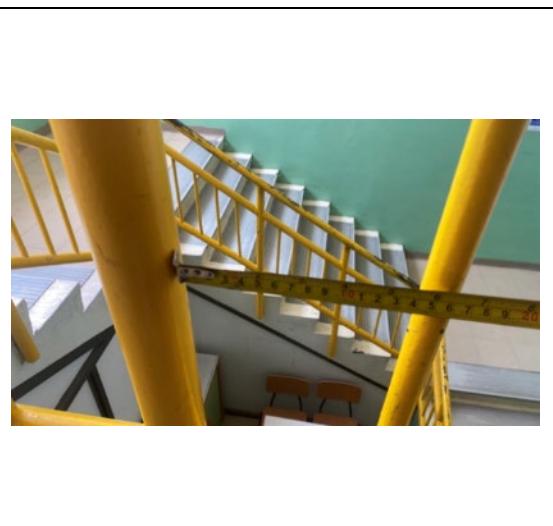
Durante la inspección en el segundo nivel del recinto educacional, se observó una deficiencia en la baranda existente, la cual presenta una separación entre sus barrotes de 0,14 metros. Esta característica no se ciñe con lo dispuesto en el inciso quinto del artículo 4.2.7 de la OGUC, que dictamina que las barandas, ya sean transparentes o abiertas, deben tener sus elementos estructurales y ornamentales dispuestos de tal manera que no permitan el paso de una esfera de 0,125 metros de diámetro a través de ellos. Esta situación se muestra en la fotografía N° 25, del anexo N° 4, de este informe. El incumplimiento de esta normativa en la disposición y diseño de las barandas pone en riesgo la seguridad, especialmente para los niños, y evidencia una falta de conformidad con los estándares de seguridad establecidos en la OGUC.

<b>Fotografía N°</b>	25
<b>Fecha captura</b>	24-10-2023
<b>Contenido</b>	Separación entre barrotes mayor a la permitida

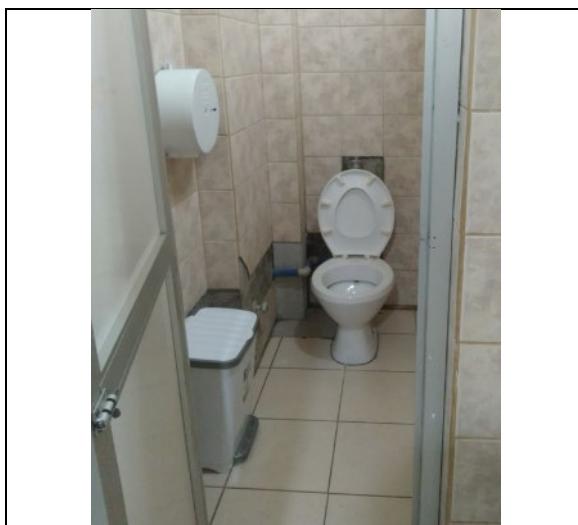
En la visita a terreno efectuada por el equipo de auditoría, se detectaron deficiencias en el estado de conservación en el establecimiento, como por ejemplo la falta de cerámicos en paredes de baños y daño en paredes producto de filtración de agua, según se muestra en las fotografías N°s 26 a 29, del anexo N° 4, de este informe.

<b>Fotografía N°</b>	27
<b>Fecha captura</b>	24-10-2023
<b>Contenido</b>	Recubrimiento paredes de baño en mal estado de conservación

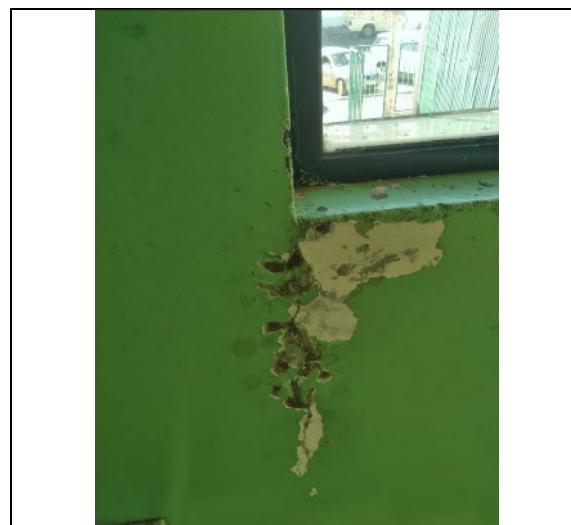
<b>Fotografía N°</b>	28
<b>Fecha captura</b>	24-10-2023
<b>Contenido</b>	Paredes dañadas por filtración

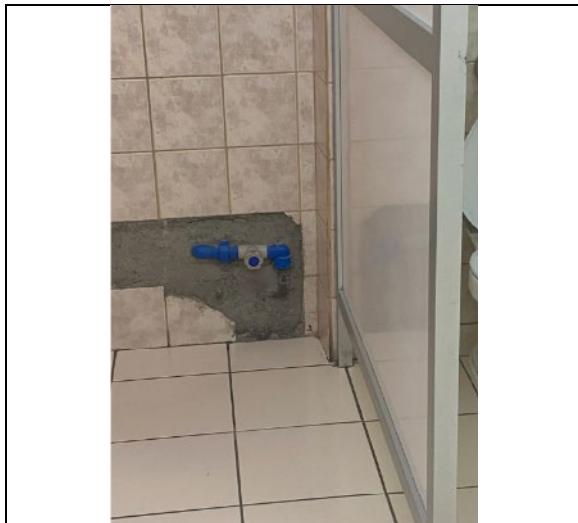
<b>Fotografía N°</b>	29
<b>Fecha captura</b>	24-10-2023
<b>Contenido</b>	Recubrimiento paredes de baño en mal estado de conservación

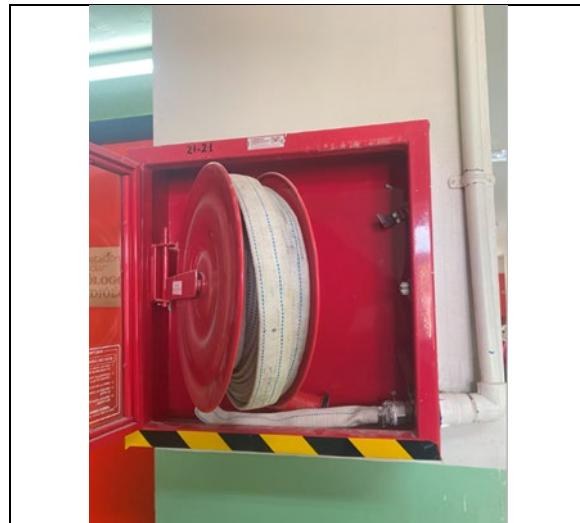
<b>Fotografía N°</b>	30
<b>Fecha captura</b>	24-10-2023
<b>Contenido</b>	Manguera de red húmeda fuera de norma

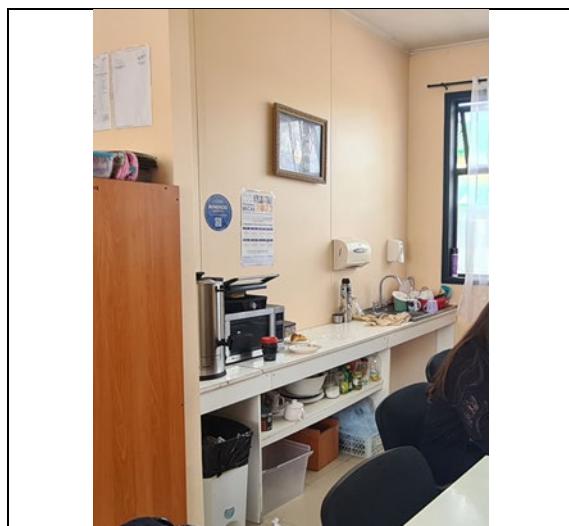
<b>Fotografía N°</b>	31
<b>Fecha captura</b>	24-10-2023
<b>Contenido</b>	Sala de profesores utilizada como comedor

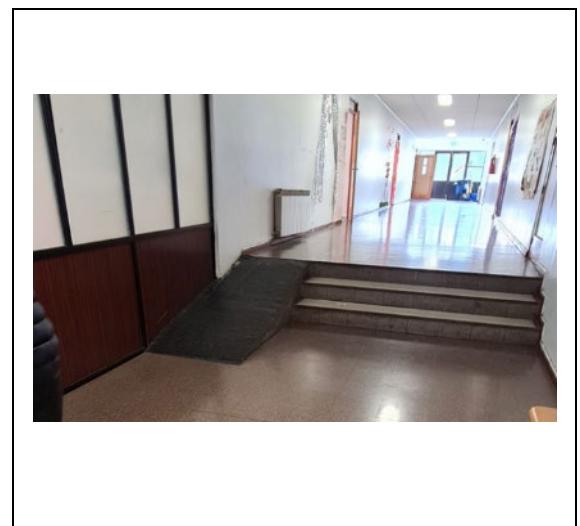
<b>Fotografía N°</b>	32
<b>Fecha captura</b>	24-10-2023
<b>Contenido</b>	Rampa sin pasamanos en ambos costados

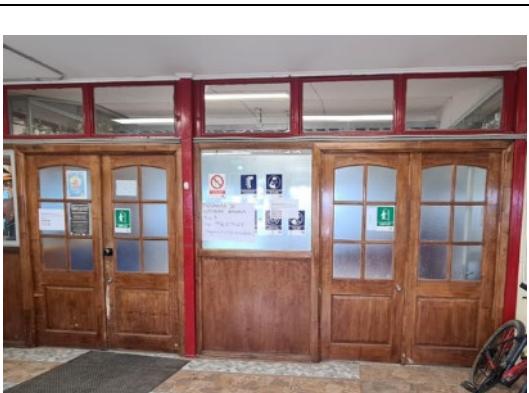
<b>Fotografía N°</b>	33
<b>Fecha captura</b>	24-10-2023
<b>Contenido</b>	Puerta de acceso sin sistema de apertura autónomo

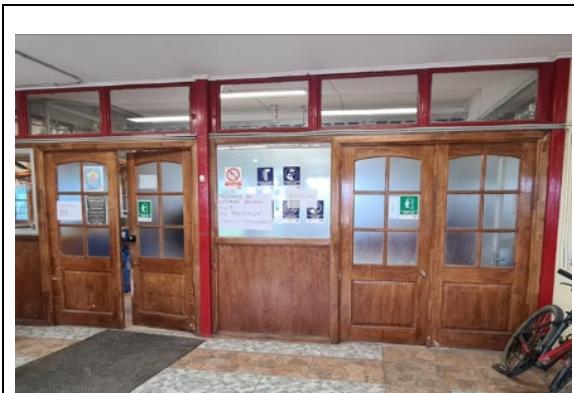
<b>Fotografía N°</b>	34
<b>Fecha captura</b>	24-10-2023
<b>Contenido</b>	Sentido de apertura de puerta contrario a sentido de evacuación

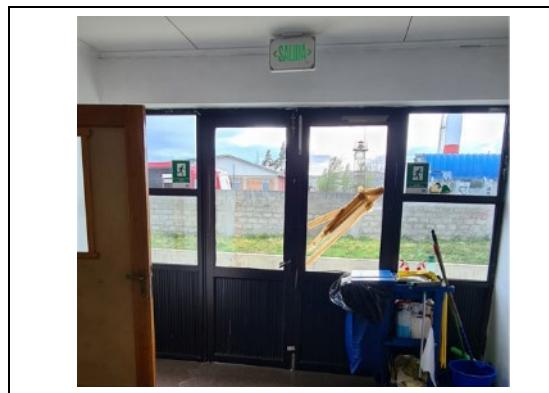
<b>Fotografía N°</b>	35
<b>Fecha captura</b>	24-10-2023
<b>Contenido</b>	Puerta de evacuación bloqueada

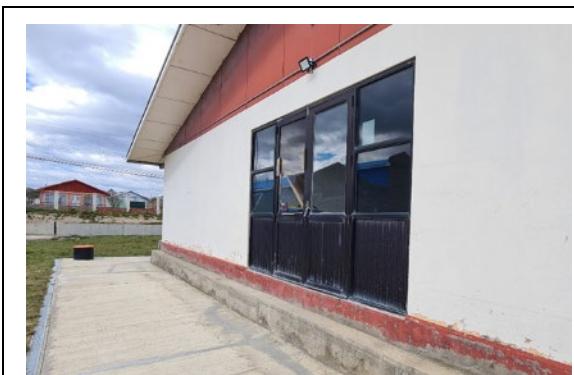
<b>Fotografía N°</b>	36
<b>Fecha captura</b>	24-10-2023
<b>Contenido</b>	Desnivel en exterior de vía de evacuación

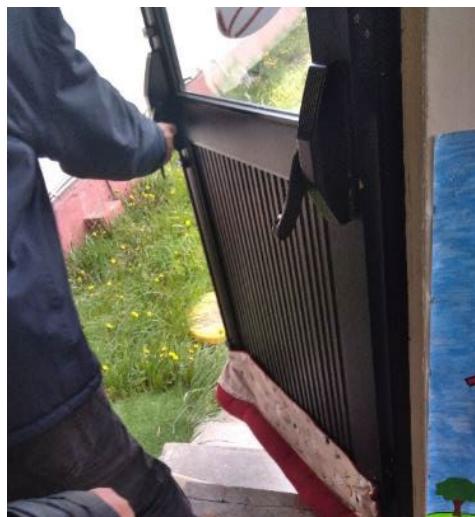
<b>Fotografía N°</b>	37
<b>Fecha captura</b>	24-10-2023
<b>Contenido</b>	Puerta de evacuación en mal estado con cañerías existentes

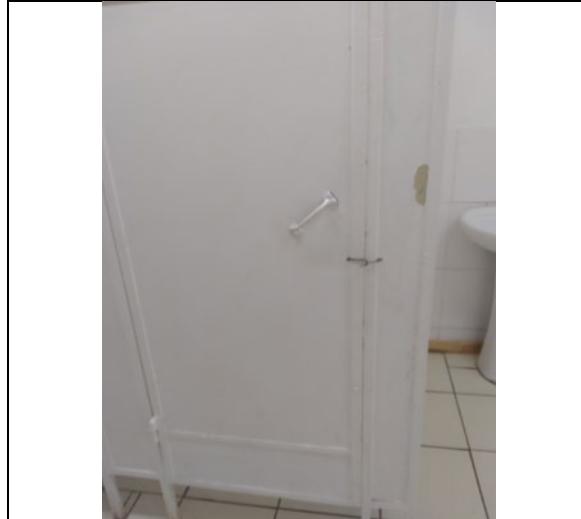
En las visitas a terreno efectuadas por el equipo de auditoría, se detectaron diversas deficiencias en el estado de conservación en el establecimiento, como por ejemplo vidrios rotos, cielos y pavimentos dañados, según se muestra en las fotografías N°s 38 a la 43, del anexo N° 4, del presente informe.

<b>Fotografía N°</b>	38
<b>Fecha captura</b>	24-10-2023
<b>Contenido</b>	Baño en mal estado de conservación

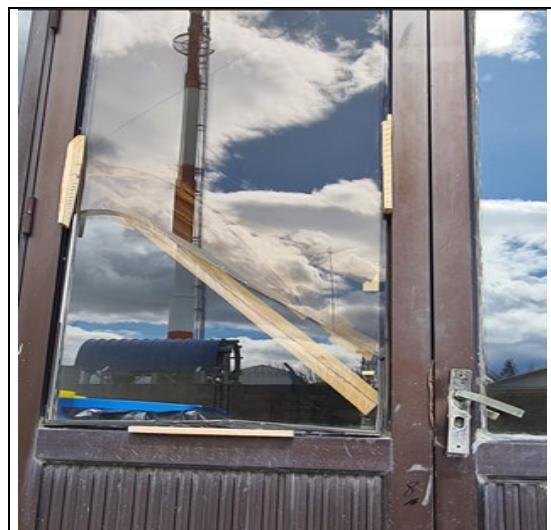
<b>Fotografía N°</b>	39
<b>Fecha captura</b>	24-10-2023
<b>Contenido</b>	Vidrio de puerta en mal estado de conservación

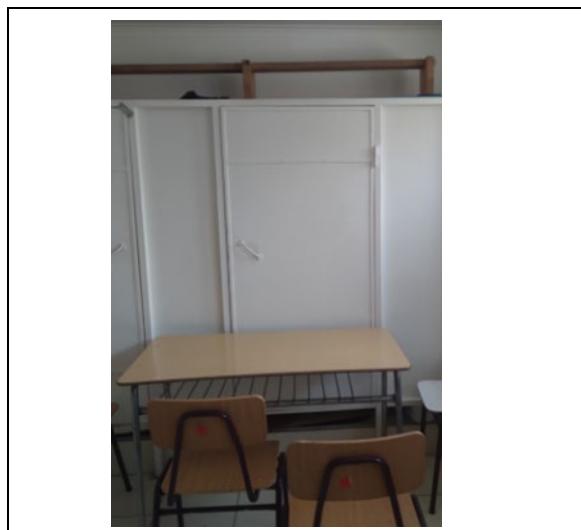
<b>Fotografía N°</b>	40
<b>Fecha captura</b>	24-10-2023
<b>Contenido</b>	No se verificó el funcionamiento por no estar habilitadas

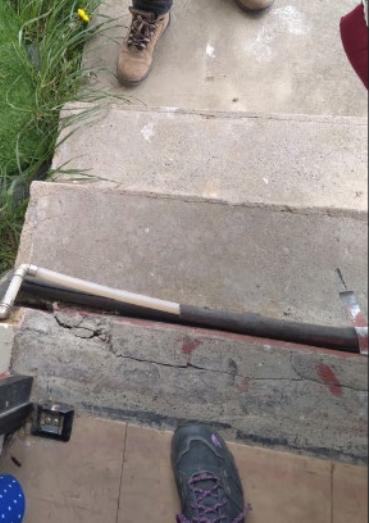
Fotografía N°	41
Fecha captura	24-10-2023
Contenido	Acceso en mal estado de conservación

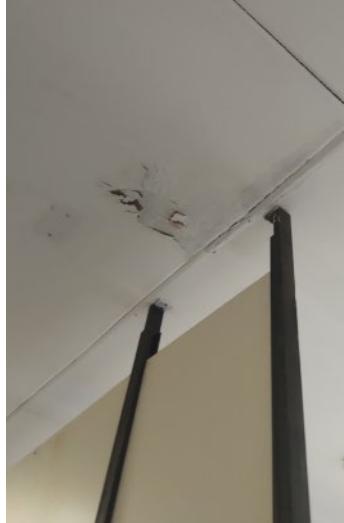
Fotografía N°	42
Fecha captura	24-10-2023
Contenido	Daño en cielo por filtración

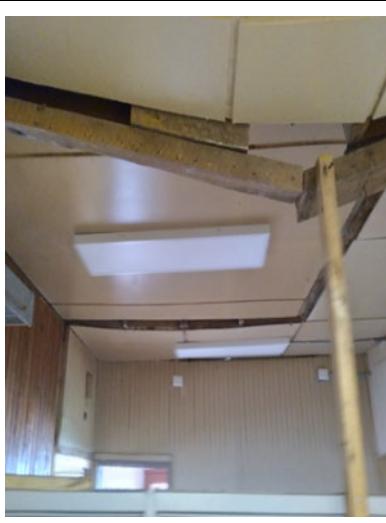
Fotografía N°	43
Fecha captura	24-10-2023
Contenido	Estructura de cielo en mal estado de conservación

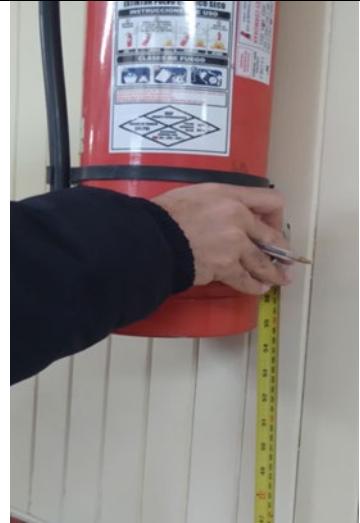
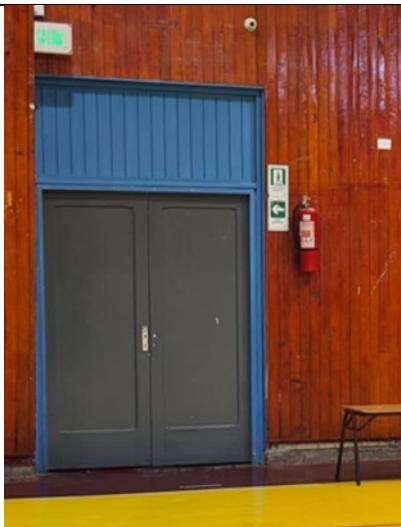
Fotografía N°	44
Fecha captura	24-10-2023
Contenido	Extintores ubicados sobre 1,3 m

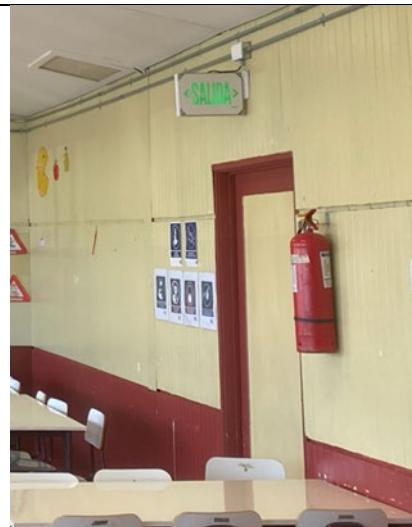
<b>Fotografía N°</b>	46
<b>Fecha captura</b>	24-10-2023
<b>Contenido</b>	Ubicación de extintor obstaculizada

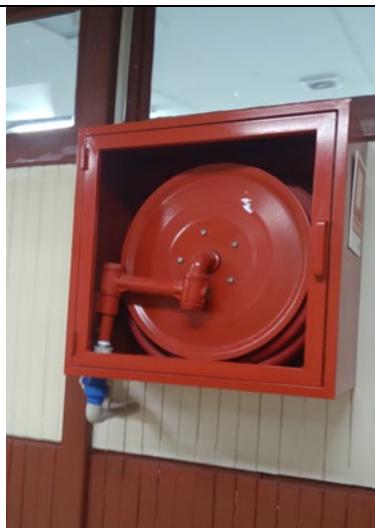
<b>Fotografía N°</b>	47
<b>Fecha captura</b>	24-10-2023
<b>Contenido</b>	Ausencia de vidrio en gabinete de red húmeda

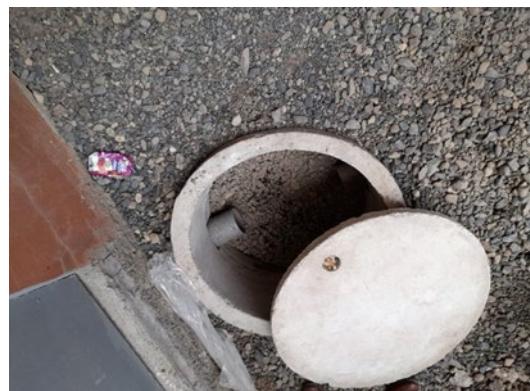
<b>Fotografía N°</b>	48
<b>Fecha captura</b>	02-11-2023
<b>Contenido</b>	Tramo final drenaje-cámara seca.

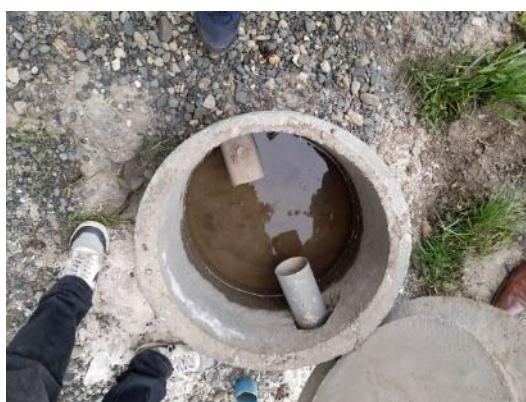
<b>Imagen N°</b>	49
<b>Fecha</b>	02-11-2023
<b>Ubicación</b>	Cercana a oficina técnica
<b>Contenido</b>	Tramo inicial drenaje – cámara con agua.

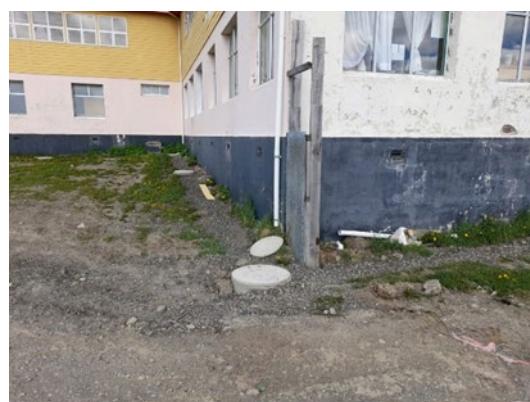
<b>Imagen N°</b>	50
<b>Fecha</b>	02-11-2023
<b>Ubicación</b>	Sector trasero del establecimiento
<b>Contenido</b>	Drenes de infiltración contiguos al edificio.

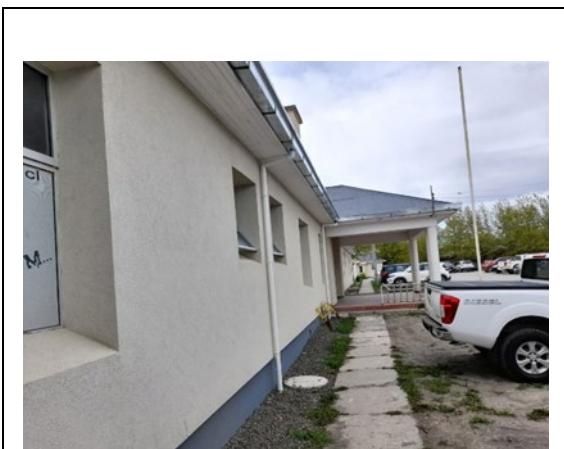
<b>Imagen N°</b>	51
<b>Fecha</b>	02-11-2023
<b>Ubicación</b>	Fachada principal del establecimiento
<b>Contenido</b>	Drenes de infiltración contiguos al edificio.

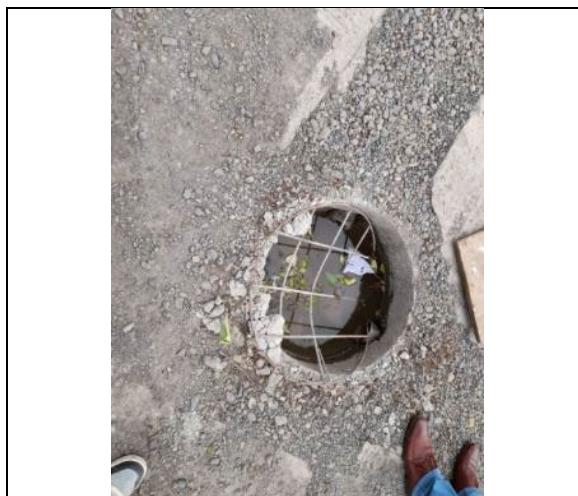
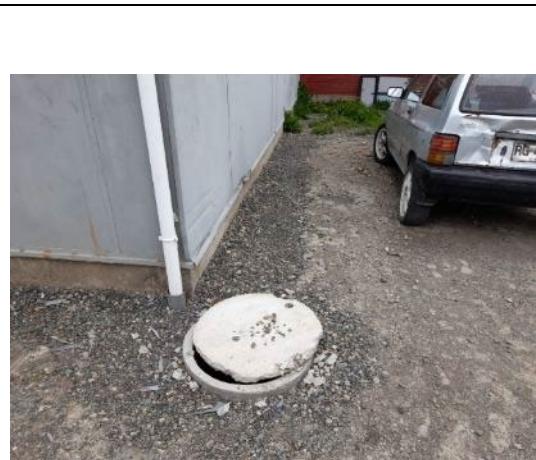
<b>Imagen N°</b>	52
<b>Fecha</b>	02-11-2023
<b>Ubicación</b>	Estacionamiento Liceo Bicentenario
<b>Contenido</b>	Tapa de cámara rota

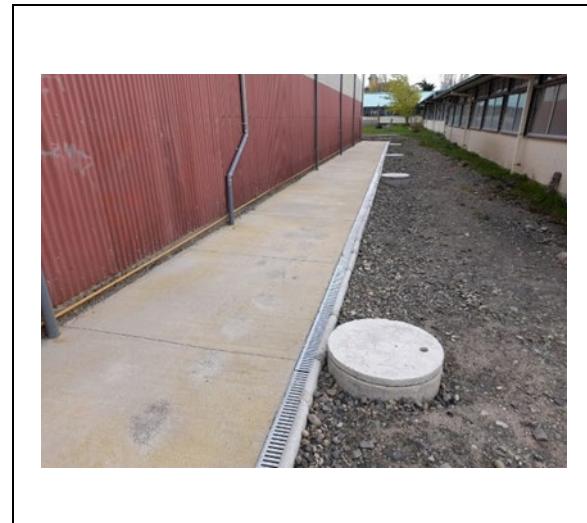
<b>Imagen N°</b>	54
<b>Fecha</b>	02-11-2023
<b>Ubicación</b>	Liceo Gabriel Mistral
<b>Contenido</b>	Drenes y cámaras

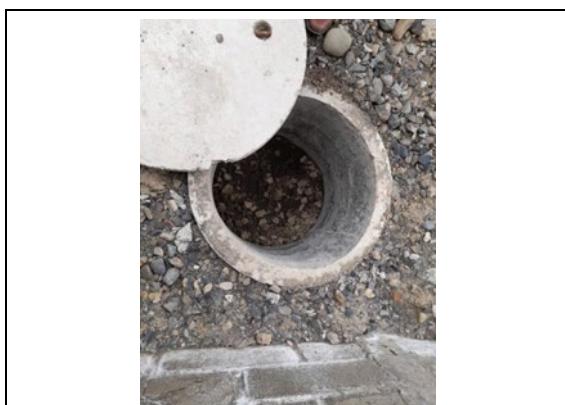
<b>Imagen N°</b>	55
<b>Fecha</b>	03-11-2023
<b>Ubicación</b>	Liceo Gabriel Mistral
<b>Contenido</b>	Interior cámara
